# Kiesdrempels

Onderzoek naar de  
toegankelijkheid van  
Rotterdamse stemlokalen

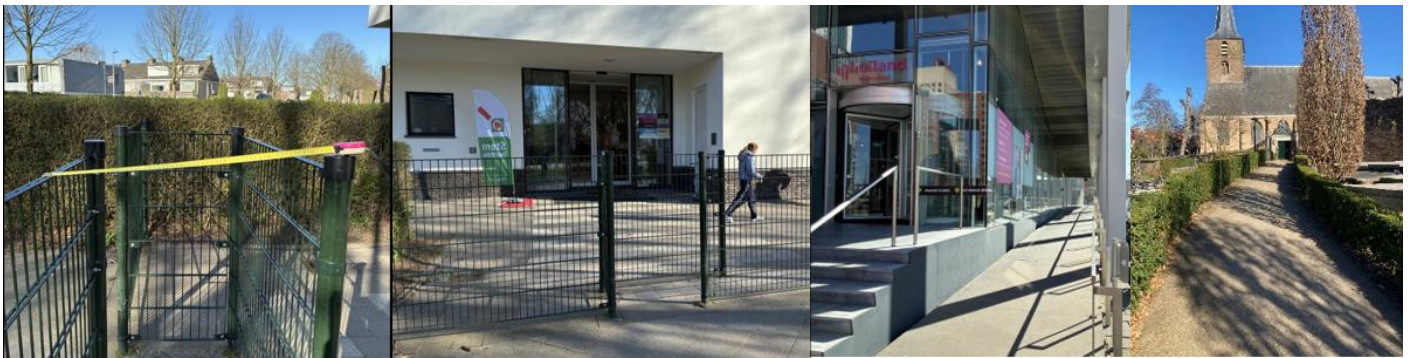
### Foto 3-1 Voorbeelden van locaties die niet voldeden aan de cruciale criteria van bereikbaarheid.

Verder waren er locaties met een oprit die mogelijk te steil was: Rotterdam Atletiek World Organization of the Scout Movement (551) en Stichting Station Roffa (825); of met een te hoge drempel zoals Theresiaschool voor Katholiek Basisonderwijs (833).

V.l.n.r. sluis van 65 cm breed en hek rond het schoolplein bij St. Michaëlschool (444), onduidelijke bewegwijzering bij rolstoel brug bij Hogeschool InHolland Rotterdam (426) en grindpad rond de Hillegondakerk (80).

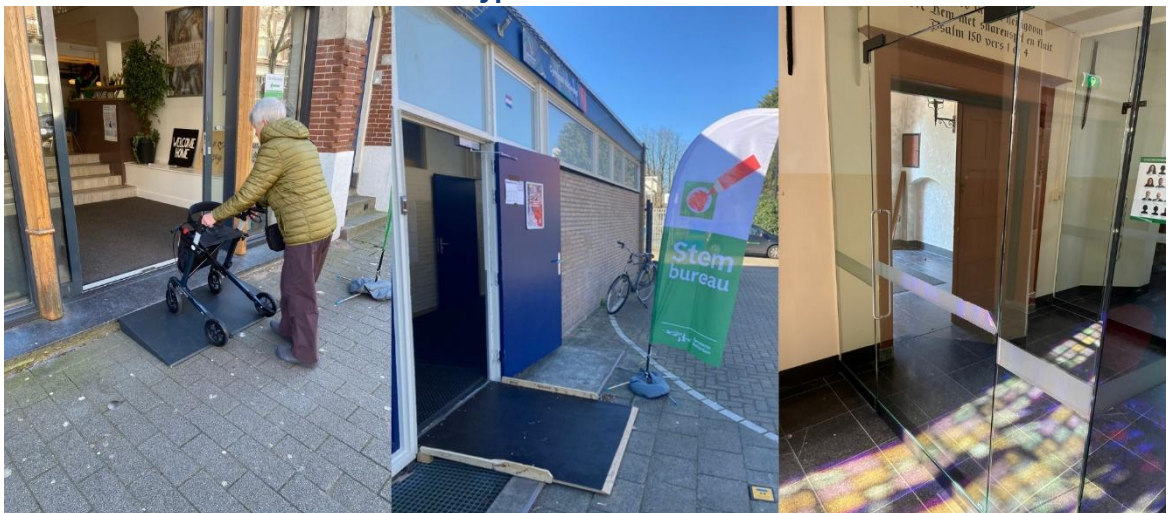
**Foto 3-3 Voorbeelden van drie typen deuren**

Bij de dertien locaties waar de rekenkamer oordeelde dat de deur niet aan alle criteria voldeed, kwam dit doordat de deur handbediend was. De toekenning van de scores wordt in de onderzoeksverantwoording in hoofdstuk 4 nader toegelicht. Bij de overige locaties, waar de deur niet geheel voldeed, was er voldoende opstelruimte, de openingshoek was groot genoeg en de deur was niet te zwaar. De rekenkamer oordeelt dat dit wel toegankelijk is, maar niet volledig toegankelijk. Bij de dertien locaties waar de deur niet voldeed, kwam dit doordat de deuren te zwaar waren.

V.l.n.r. een automatische deur bij Europoort International Church (627), een permanent open deur bij Gymzaal Midaspad (505) en een handbediende deur bij de Adriaen Janszkerk (486).

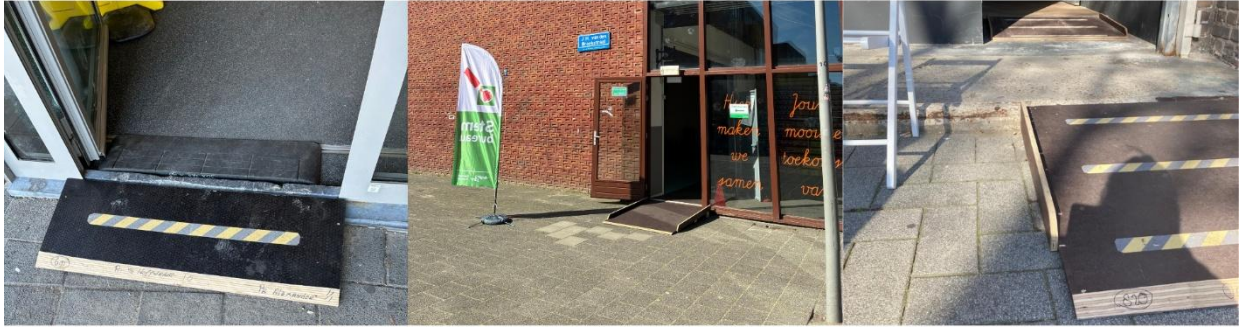
#### Foto 3-4 Voorbeelden van goede overbruggingen

Een goede drempeloverbrugging is niet te steil, stabiel, anti-slip, weerbestendig, sterk en veilig. Bij een hoogteverschil vanaf 10 cm moet een drempeloverbrugging een afrijdbeveiliging of stootrand hebben. De overbrugging moet daarnaast goed verankerd en stabiel zijn.

V.l.n.r. stemlokaal Nesselint (691), Basisschool de Pijler (371) en The Capitol (820)

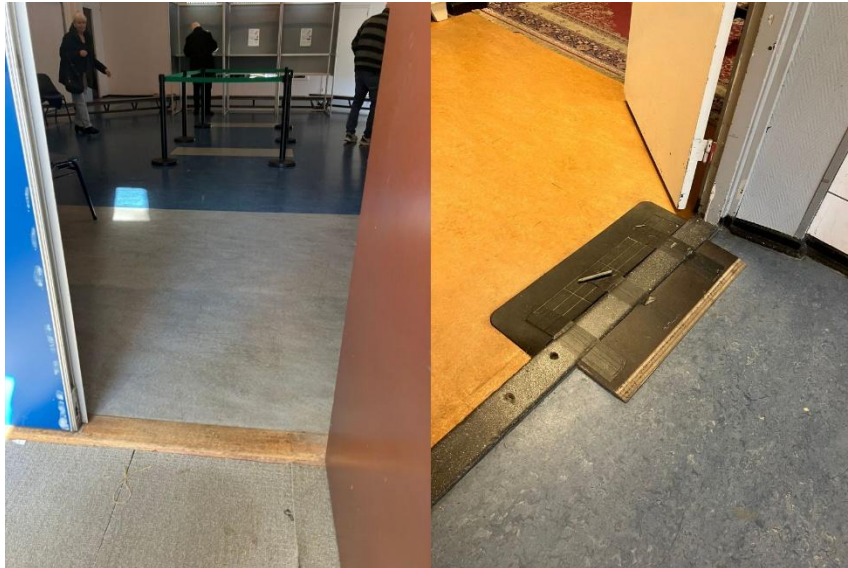
### Foto 3-6 Drempels op de route naar het stemlokaal

Zodra de kiezer het gebouw binnenkomt, moet de route vanaf de buitendeur vrij zijn van obstakels. Bij 127 locaties was er sprake van een route tussen de buitendeur en het stemlokaal. Bij 115 van deze locaties was de route vrij van obstakels en breed genoeg. Dat wil zeggen dat er geen vernauwingen zijn, die minder dan 85 cm breed zijn. Tussen deze 115 locaties zitten ook stemlokalen waar op de route sprake is van een obstakel, maar waar een goede overbrugging aanwezig is. Bij twaalf locaties was er sprake van een obstakel op de route in de vorm van een drempel die hoger was dan 2 cm, waarbij geen goede overbrugging aanwezig was.

V.l.n.r. een drempel hoger dan 2 cm in Huis van de Wijk de Brink (500) en een overbrugde, maar volgens criteria te smalle overbrugging bij Huis van de Wijk Irene (354 + 356).

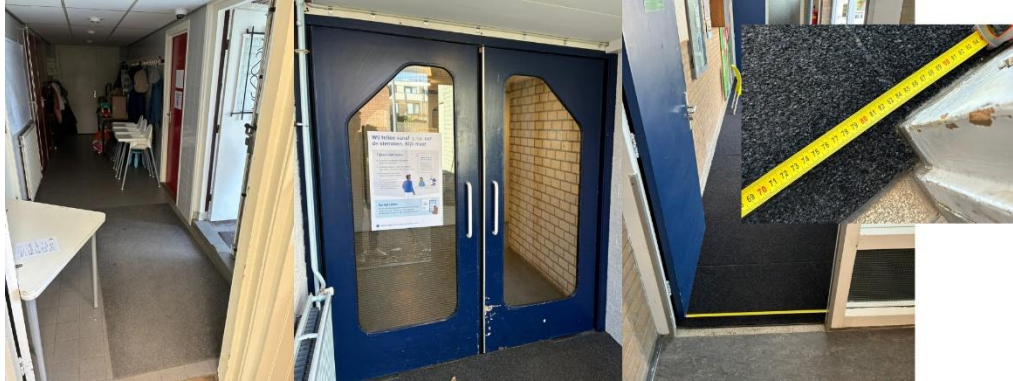
#### Foto 3-8 Voorbeelden van tussendeuren met diverse problemen

Bij 24 tussendeuren zijn meerdere problemen geconstateerd, waardoor de deur ontoegankelijk werd voor een kiezer met een fysieke beperking. Bij 18 deuren kwam dit in ieder geval door een drempel die niet goed overbrugd was. Andere redenen zijn bijvoorbeeld te weinig opstelruimte of een te zware deur. Ook waren acht deuren niet breder dan 85 cm en dus te smal voor een rolstoel of klein model scooter.

V.l.n.r. een te smalle doorgang door een tafel die de deur openhoudt bij het Zuydergymnasium (600), dichte tussendeuren die te zwaar zijn bij OBS de Barkentijn (351) en een te smalle deur in Gymzaal Waleweinpad (487).

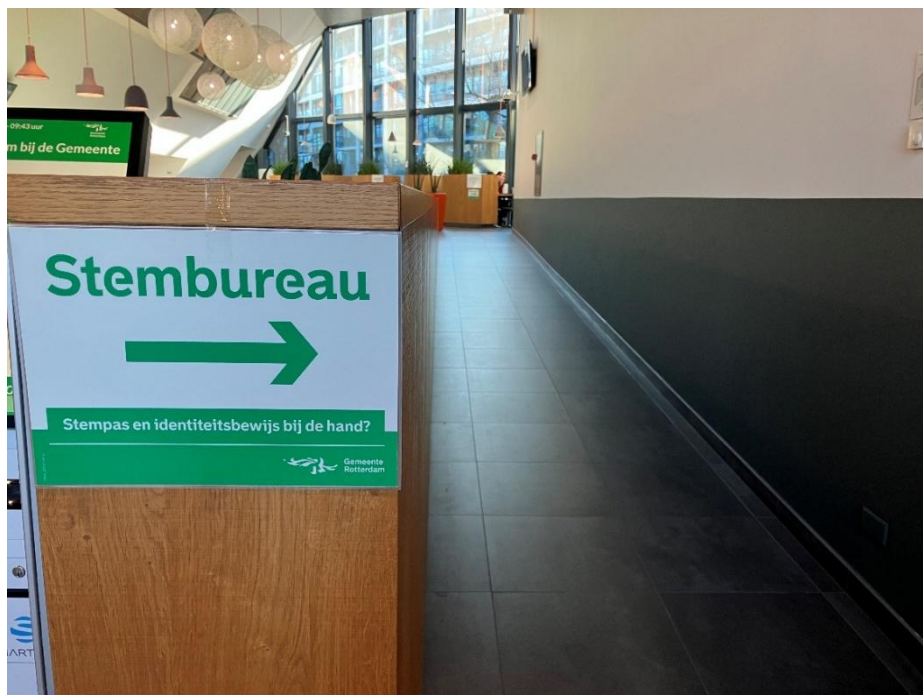
#### Foto 3-9 Voorbeeld van een duidelijk aangegeven route

Bij 127 stemlokalen was er sprake van een route van de buitendeur naar de stemruimte. Bij de overige stemlokalen stond de kiezer na binnenkomst direct in de stemruimte. Bij alle 127 lokalen waar kiezers door het gebouw moesten lopen voordat zij bij het stemlokaal komen, was de route duidelijk aangegeven. Kiezers kunnen de route naar het stemlokaal daarom goed vinden.

Publiekslocatie Feijenoord (501).

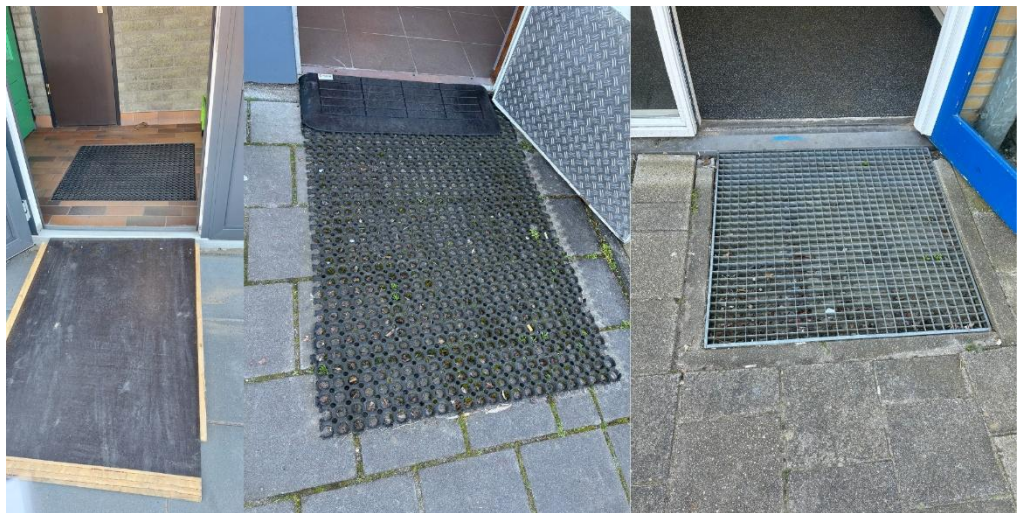
### Foto 3-10 Drie voorbeelden van rubberringmatten en roosters met grote gaten

Van de 196 stemlokalen waren er 155 waar geen kokos- of rubberringmatten bij de voordeur of op de looproute lagen. In het geval van kokosmatten heeft de rekenkamer deze beoordeeld als 50% toegankelijk voor dit criterium. Rubberringmatten met gaten groter dan 2 cm worden als ontoegankelijk gezien, wegens het struikelgevaar dat deze matten veroorzaken voor mensen met een loopstok of andere hulpmiddelen. Bij 21 stemlokalen lagen er kokosmatten en bij twintig waren er rubberringmatten.

V.l.n.r. een rubberringmat binnen bij de deur bij Rotterdam Atletiek (551), een rubberringmat buiten bij Volkstuinvereniging De Tochten (9) en een rooster bij Basisschool De Kleine Prins (121 + 192)

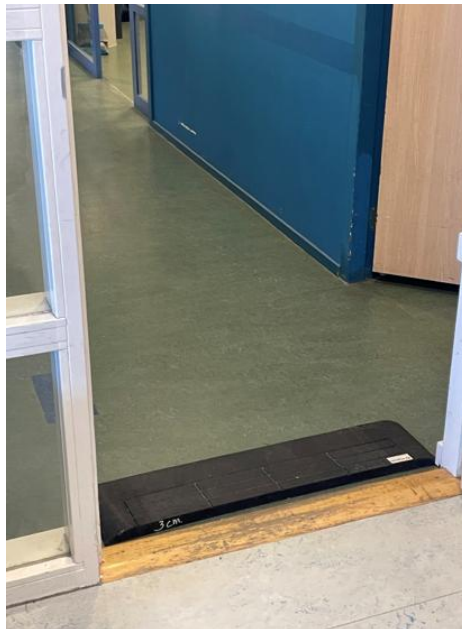
#### Foto 3-11 Voorbeeld van een rubberen overbrugging die los ligt

Huis van de Wijk De Dijk (617)

Er waren uiteenlopende redenen waarom een locatie niet aan de vereisten voldeed. Zo kan het zijn dat er een drempel niet goed overbrugd was of dat er geen opstelruimte rondom de deur was.

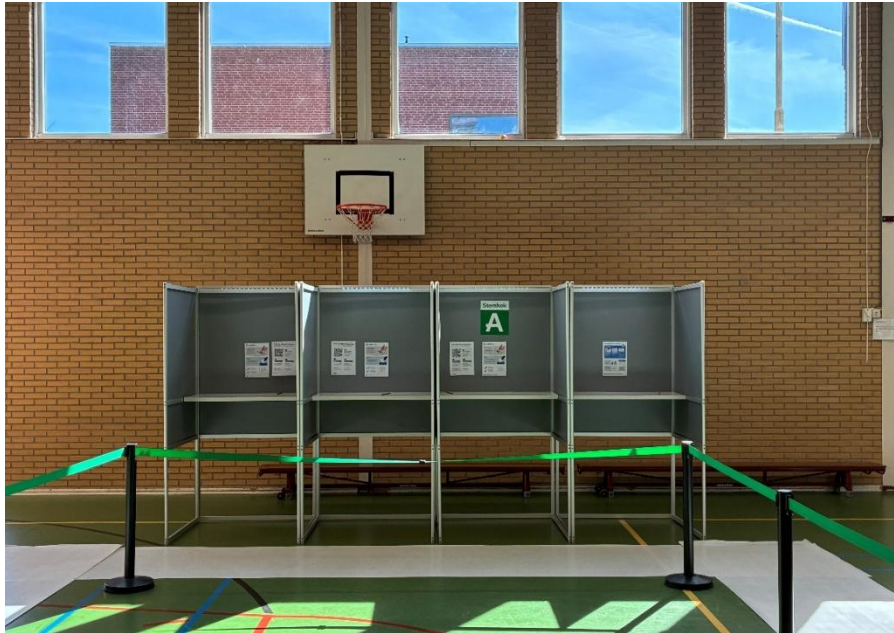
**Foto 3-14 Een stemlokaal zonder verlaagd stemhokje**

In vier van de 218 gevallen (inclusief de dubbele bureaus) was er geen verlaagd stemhokje aanwezig. In één geval was dit een dubbel stembureau waarvan de in totaal zeven aanwezige hokjes er maar één i.p.v. twee een laag schrijfblad had. Als er een hokje aanwezig was, was deze wel altijd goed onderrijdbaar en goed opgesteld.

Basisschool de Kleine Prins (121+192).

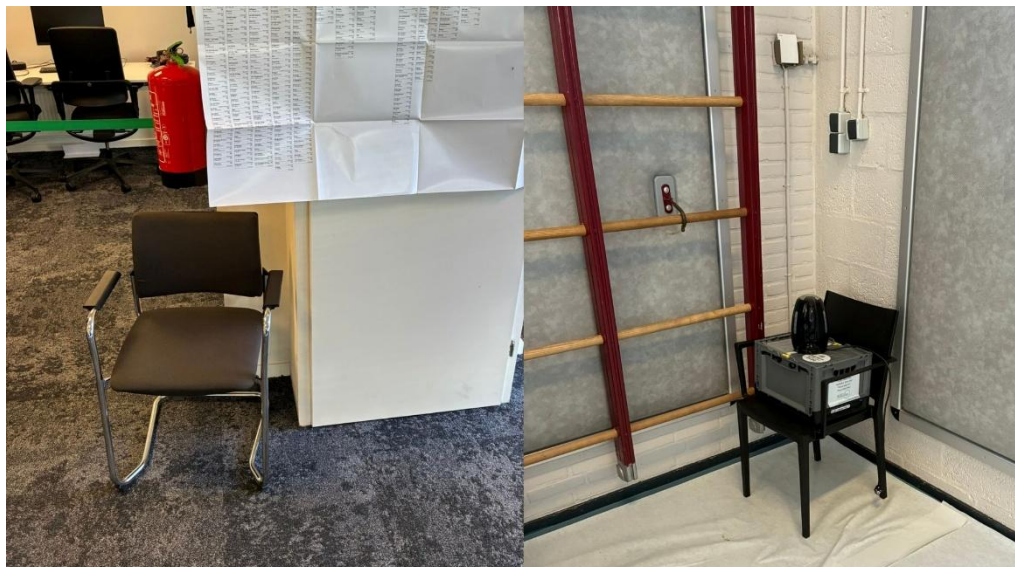
**Foto 3-15 Voorbeelden van niet voldoende stoelen**

De stoelen voldeden op 158 van de 196 locaties en de leesloep was correct geplaatst in 185 stemlokalen. In de dubbele stembureaus voldeden de stoelen in 96% en was de leesloep aanwezig in 95% van de gevallen. Wanneer de stoelen niet voldeden kwam dit bijvoorbeeld doordat er iets erop gelegd was, er geen stoel met leuning was of er maar twee stoelen stonden.

Wijkhub Beverwaard (807) en gymzaal Waleweinpad (487).

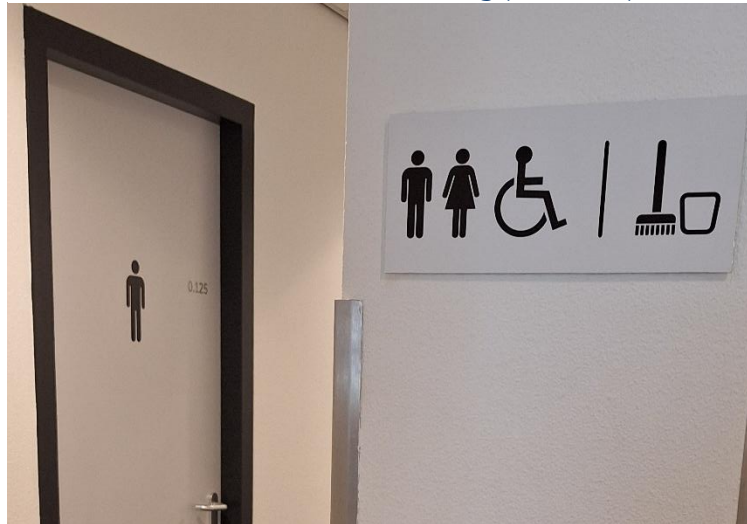
**Foto 3-16 Voorbeeld van een aanwezig (invaliden) toilet**

Op 179 van de 196 locaties was er een toilet aanwezig. 93 van deze toiletten was een gehandicaptentoilet. Dit is 47% van de bezochte locaties.

Het Stadsarchief (56).
